II. Analyse von Ausfällen ausgewählter Pumpen

III. Programmierung eines Diagnosewerkzeugs im Prozessinformationsmanagementsystem

2010-04-29 ReMain Abschluss Teil 2 Seite 1

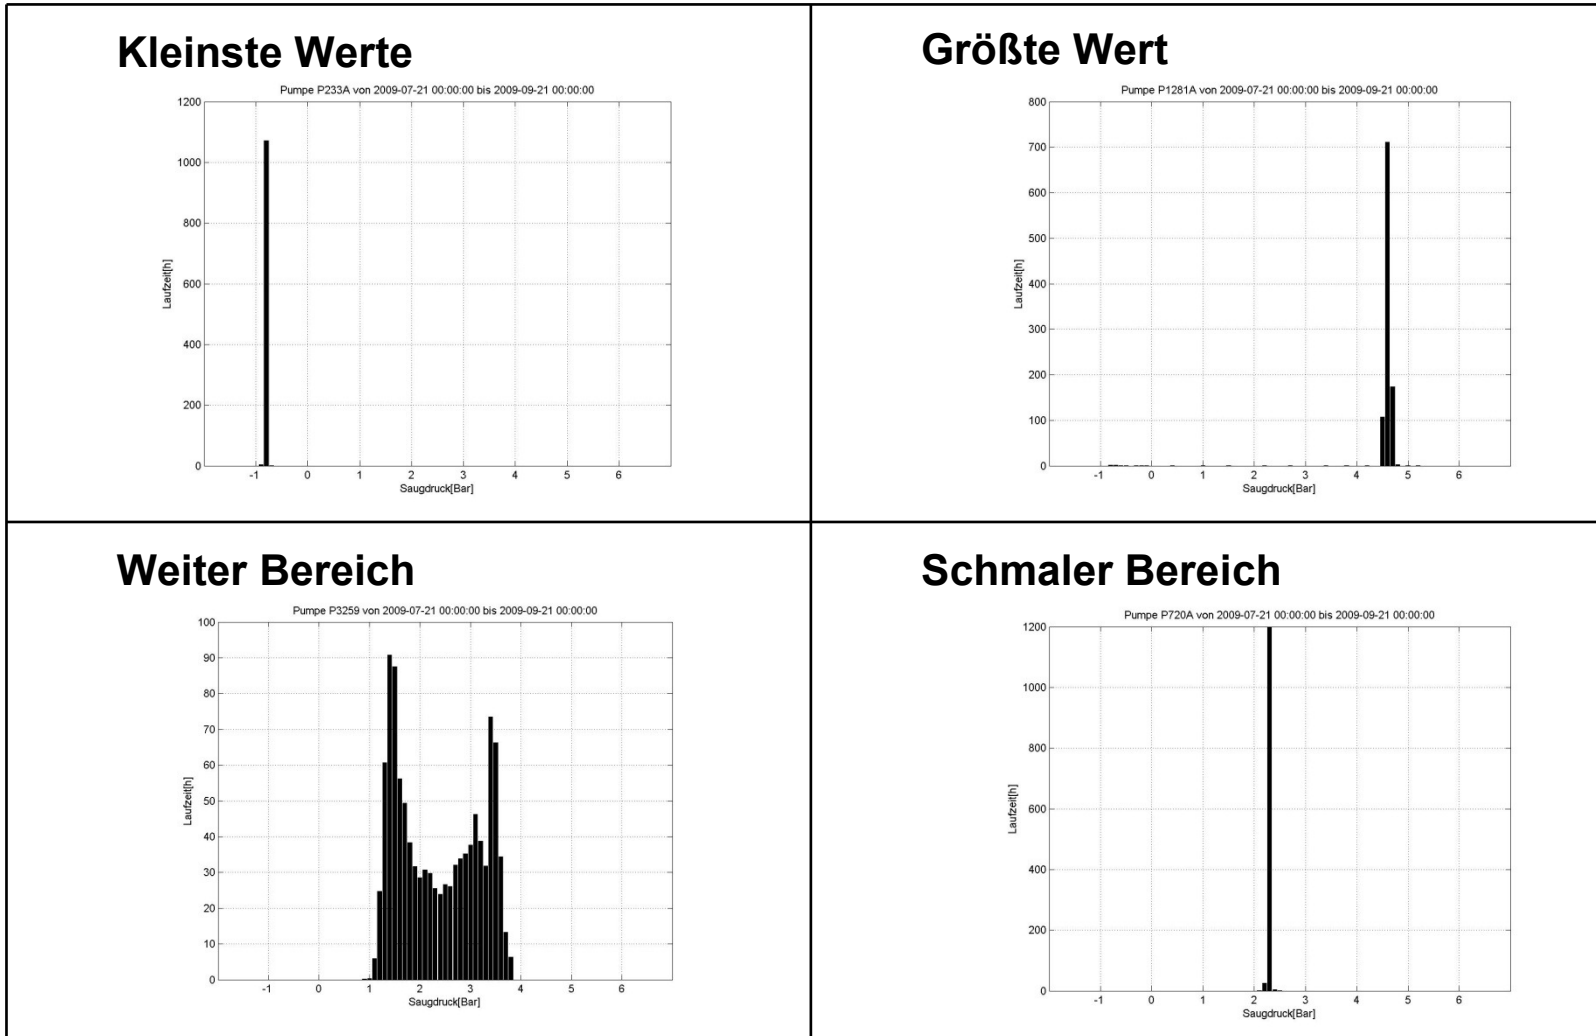
Beispiel: Betriebsstundenverteilung vs. Saugdruck

Analyse der Betriebsweise - Bsp. Betriebsstundenverteilung

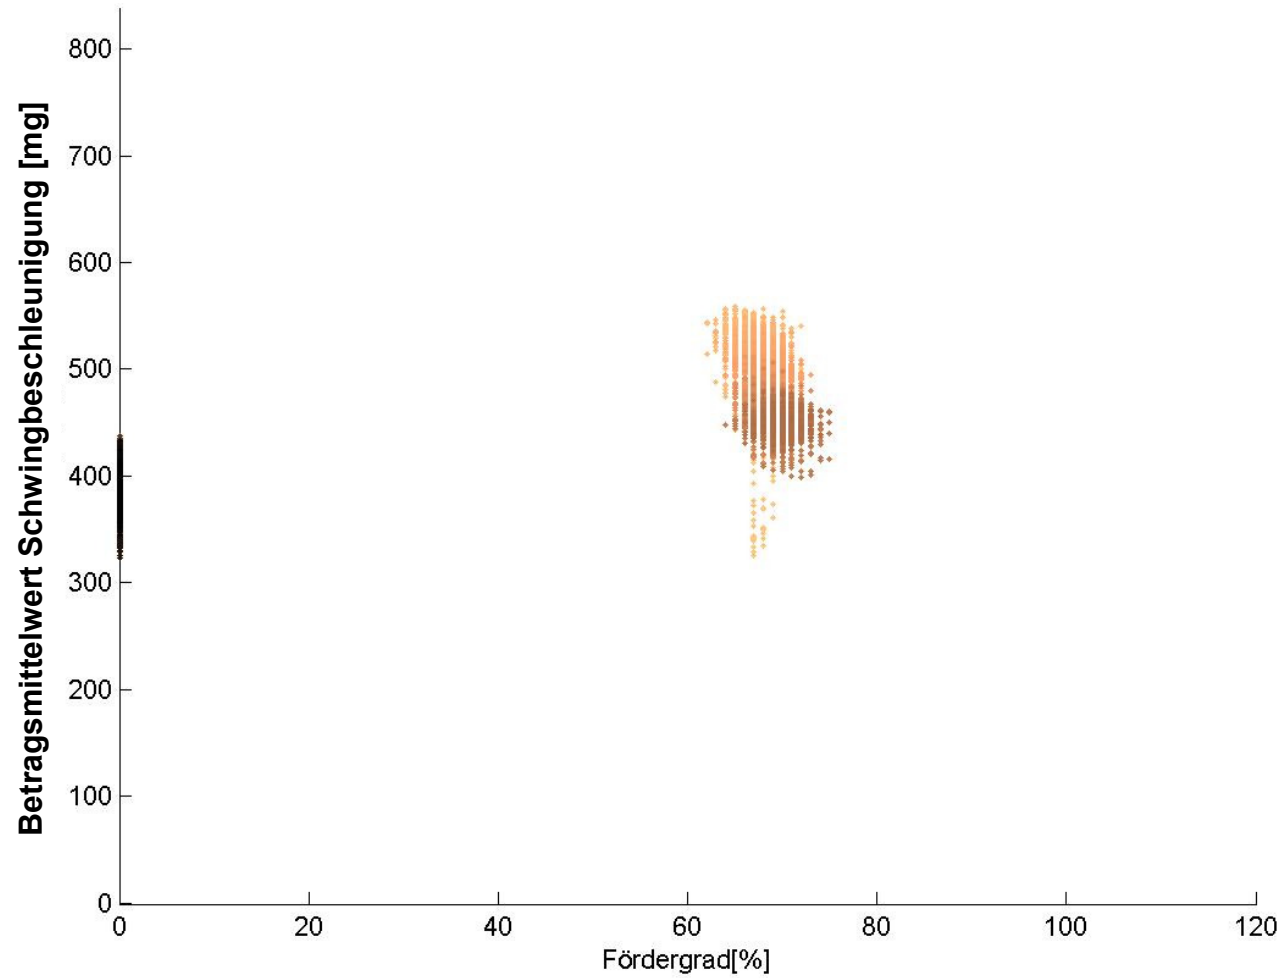
Pumpe P810A von 2009-07-21 00:00:00 bis 2009-09-21 00:00:00

Analyse der Betriebsweise - Bsp. Scatterplot Schwingbeschl.-Effektivwert

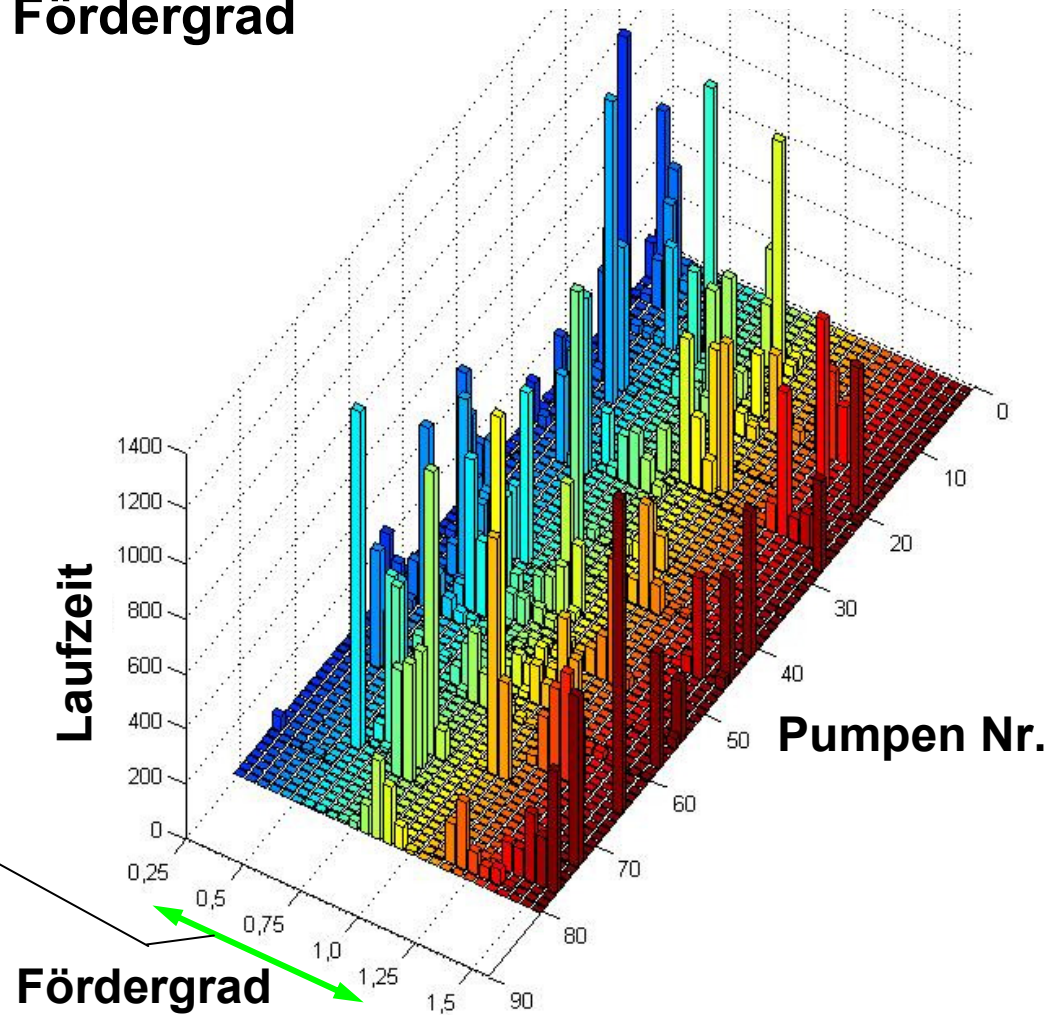
Betriebsstundenverteilung vs. Fördergrad

Pumpen werden auch
außerhalb des
empfohlenen
Betriebsbereichs
betrieben

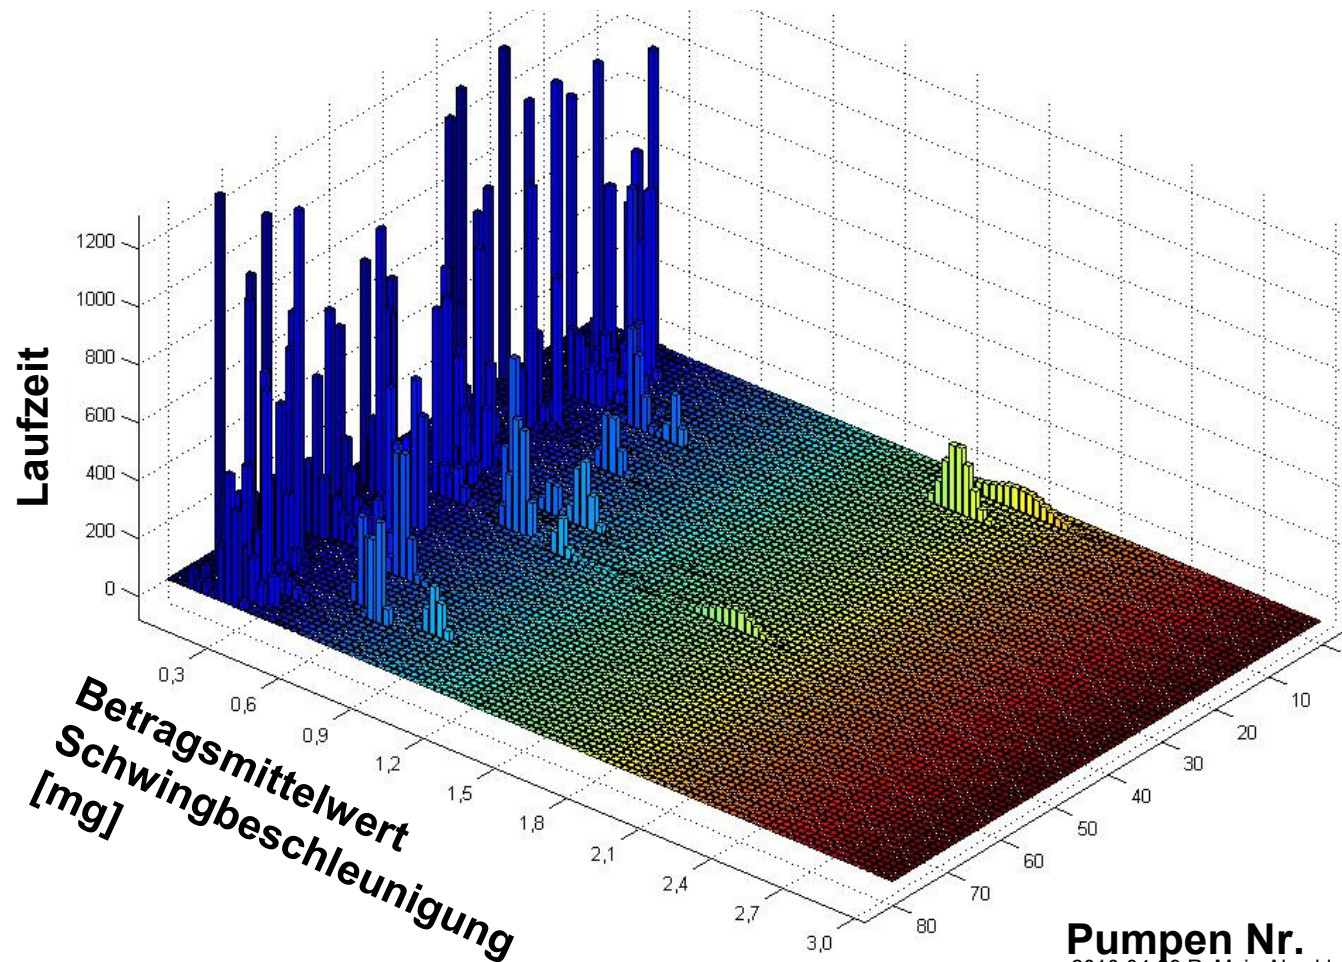
Betriebsstundenverteilung vs. Schwingbeschleunigung

Analyse der Betriebsweise - Bsp. 3D-Histogramm

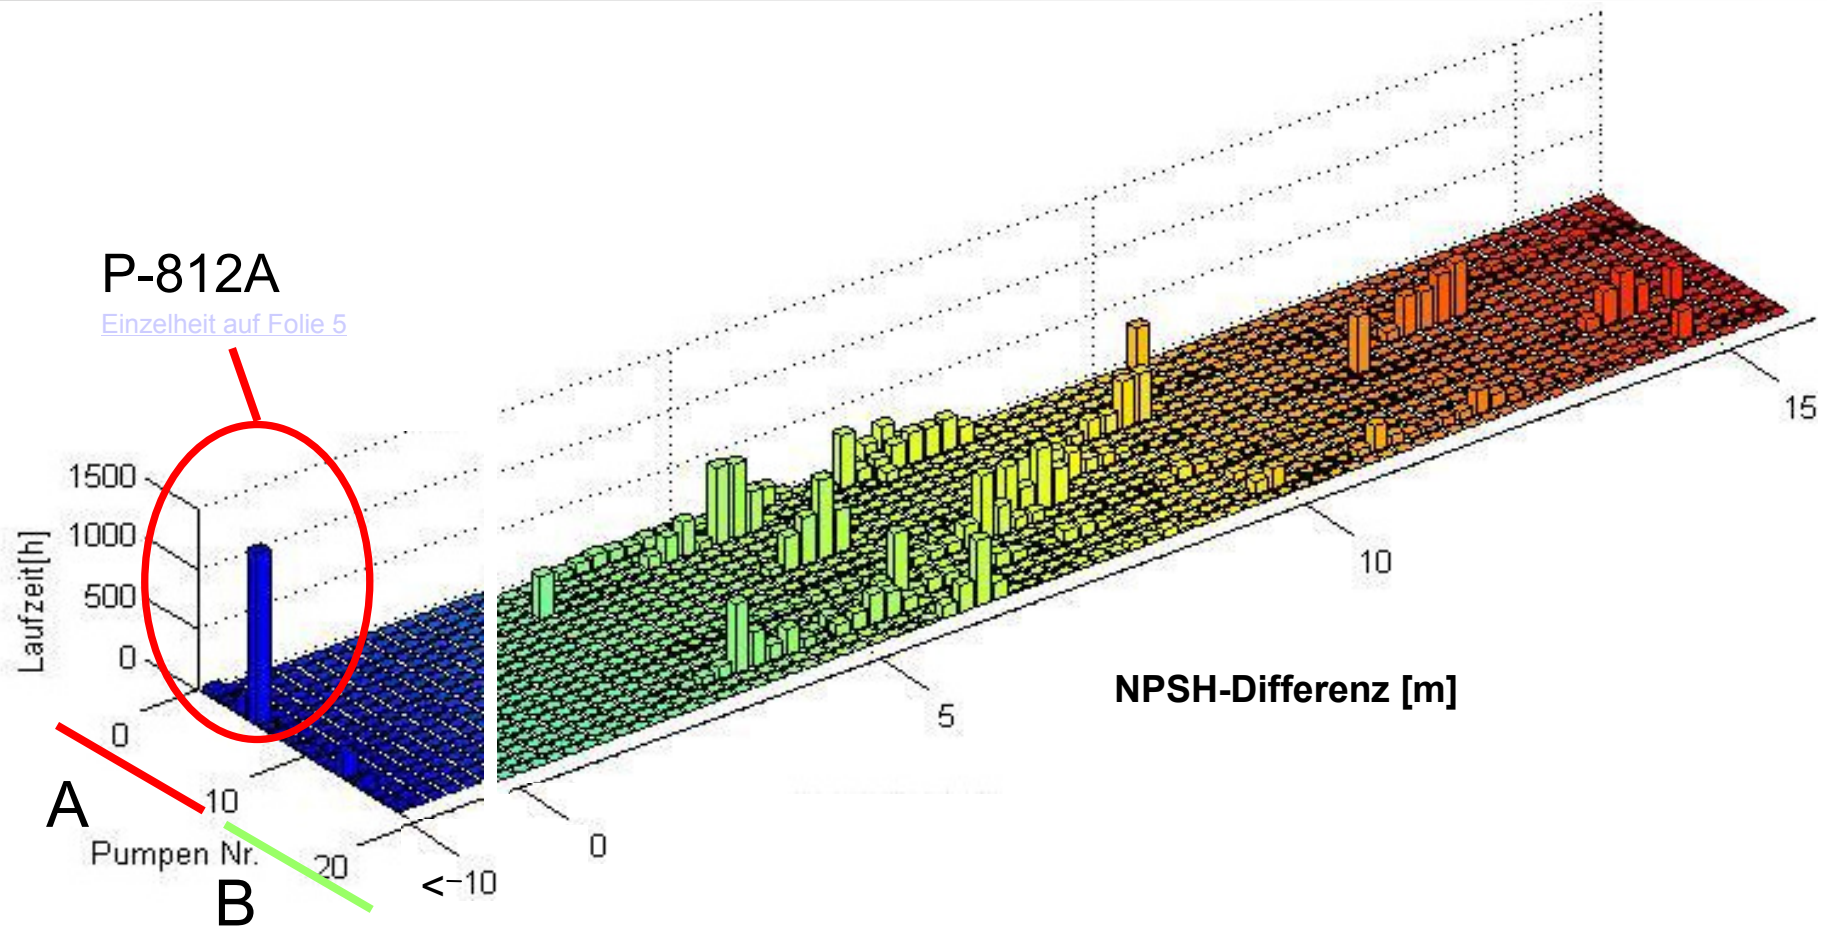
Betriebsstundenverteilung über der NPSH- Differenz

- keine signifikanten Unterschiede zwischen den Gruppen, außer P-812A
- keine Kavitationsgefährdung

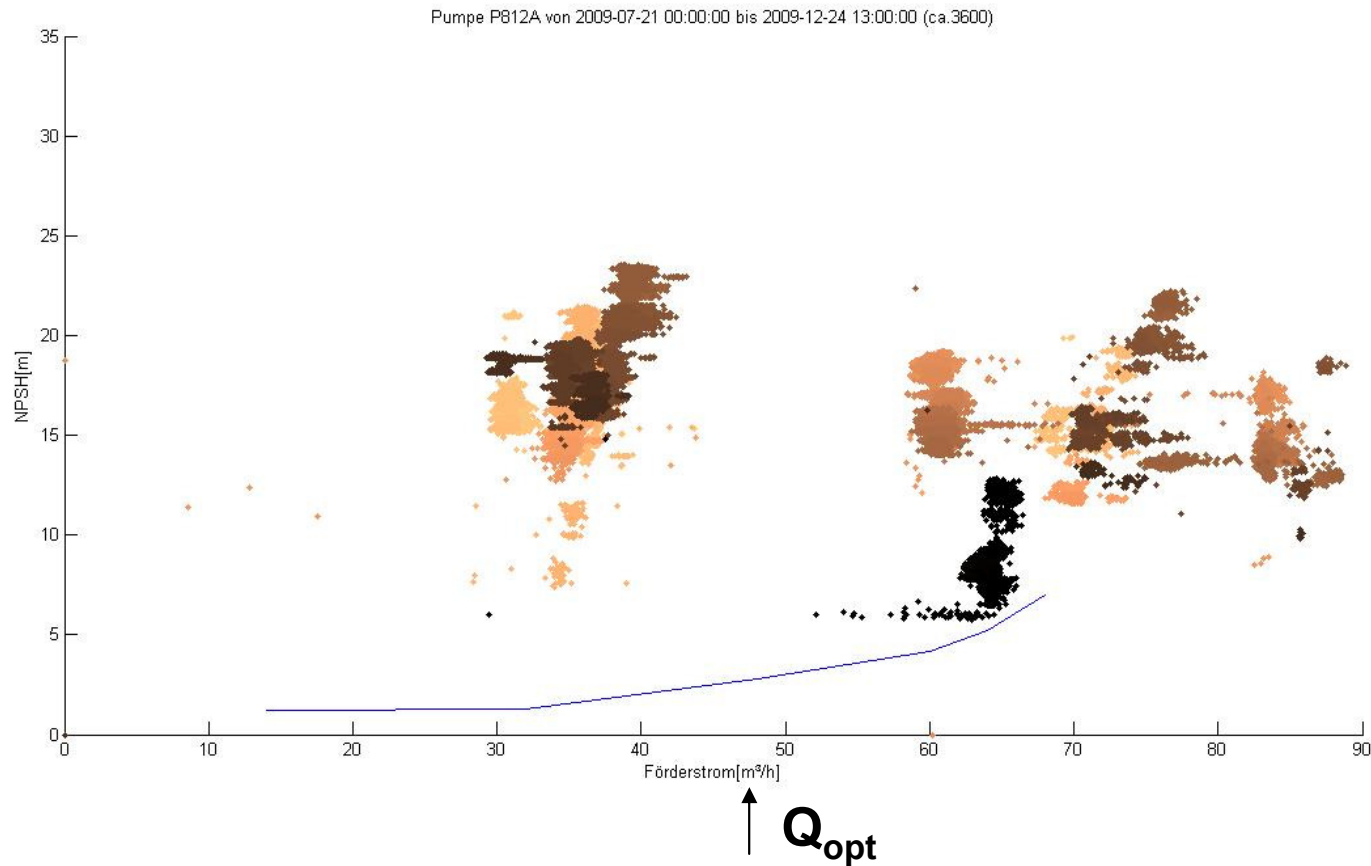
P-812A Scatterplott des NPSH-Wertes mit Pumpenkennlinie

NPSH_{vorh}-Wert nicht ausreichend für Betrieb in Überlast:

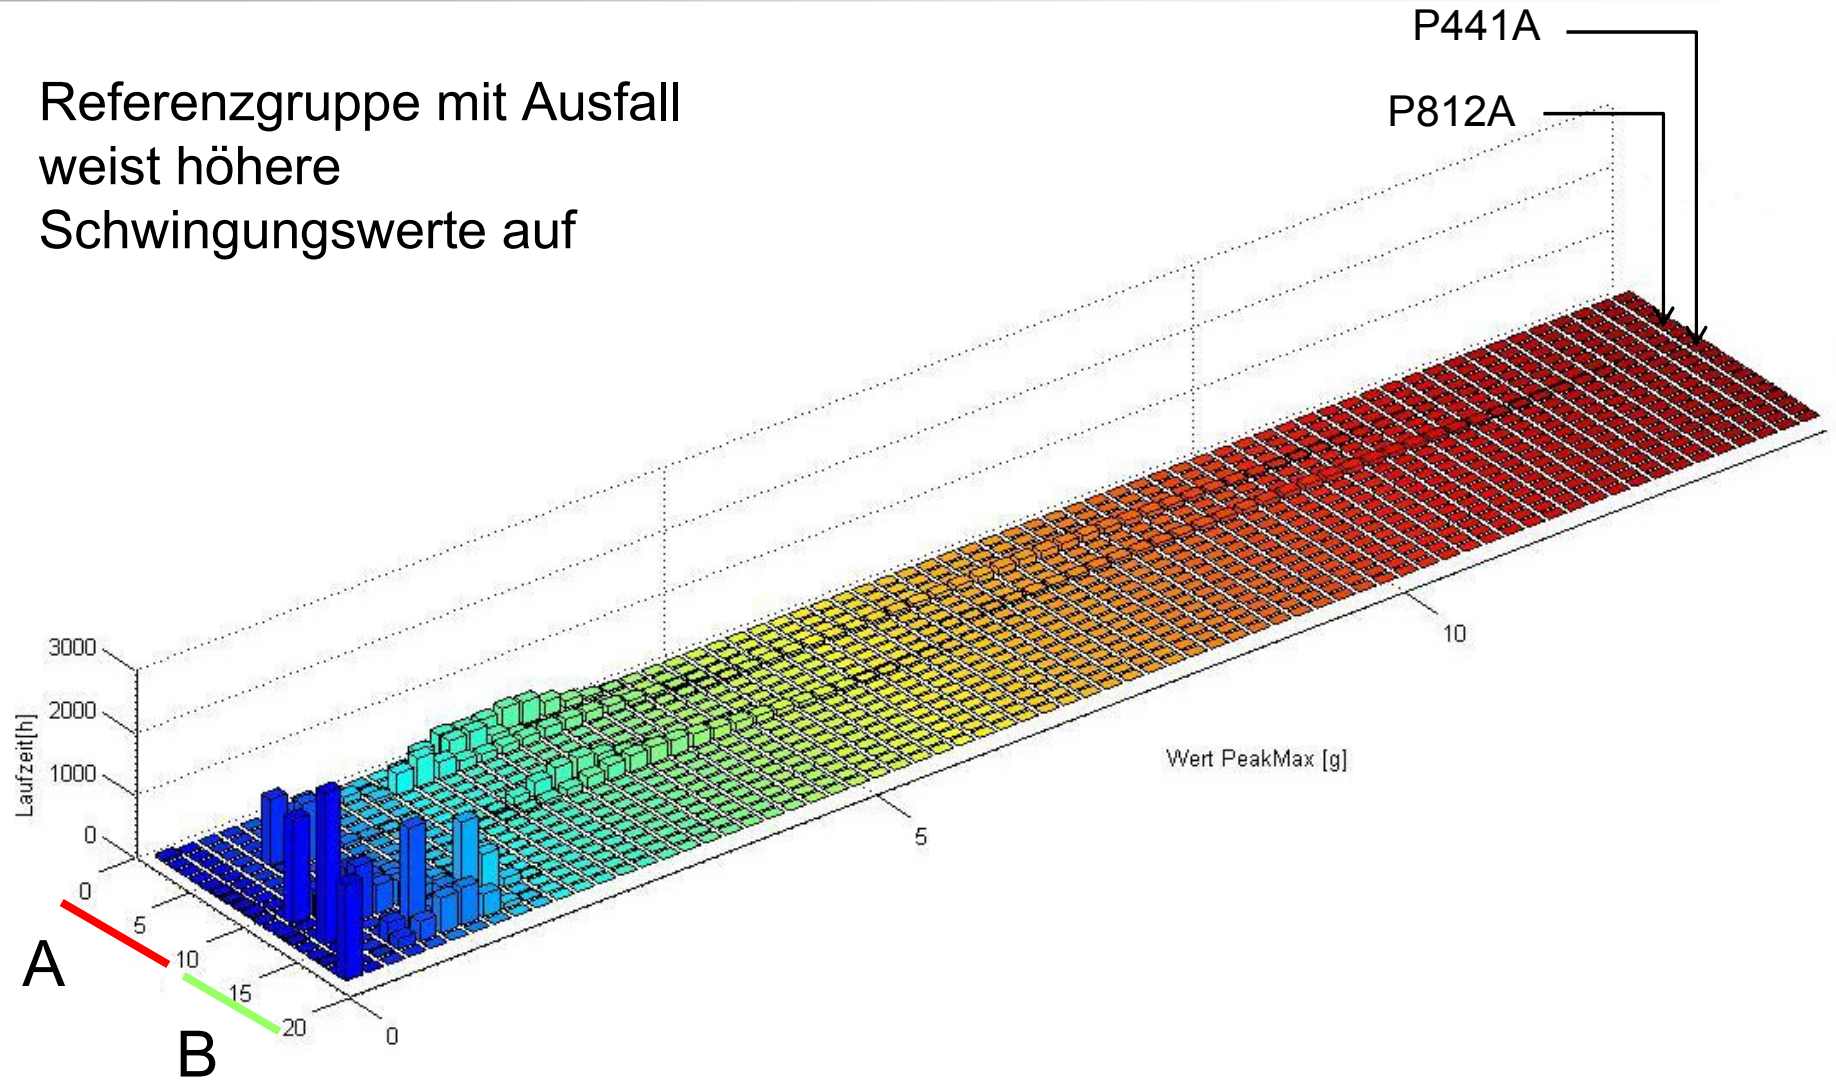
Betriebsstundenverteilung über PeakMax

Referenzgruppe mit Ausfall
weist höhere
Schwingungswerte auf

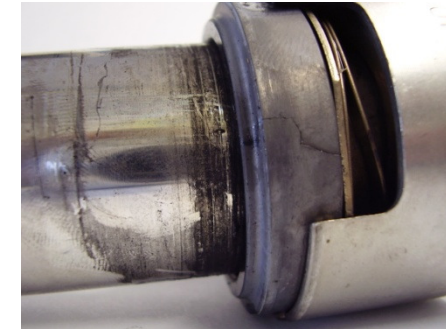
Gleitring mit Thermospannungsschaden

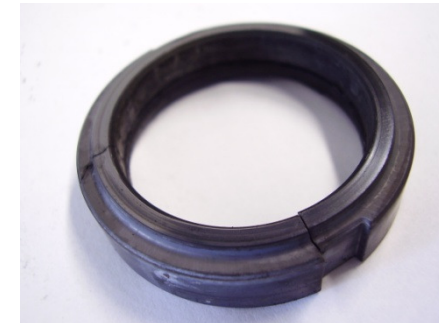
- 5% sonstige
 - Laufrad: bis 12/2009 kein Ausfall gemeldet
 - Lager: bis 12/2009 kein Ausfall gemeldet

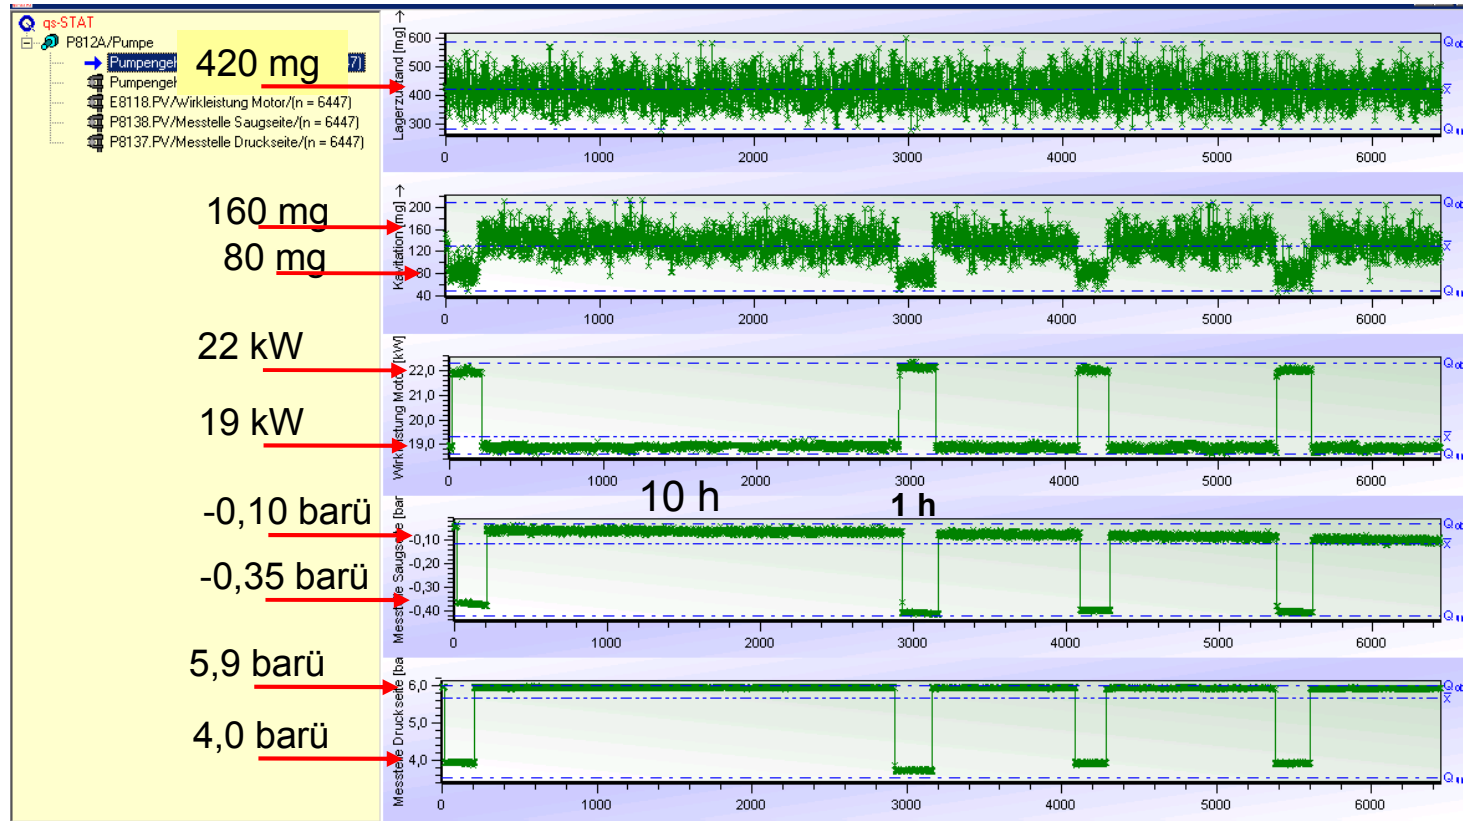
P812A CPK 50-250 hohe Schwingungswerte (Zustand am 06.03.2009 vor Umbaumaßnahme)

- Mittelwert des Octavis-Merkmals Lagerzustand > 400mg
- Merkmal Kavitation ebenfalls erhöht (laut Anlagenläufer teilweise Kavitation/Schwingungen gemeldet)
- Wie können Stufen in Werteverläufen erklärt werden? -> Verladung zusätzlich aktiv

Umbaumaßnahmen Blende F 874 und Kvs-Wert UD 1 und UD 2

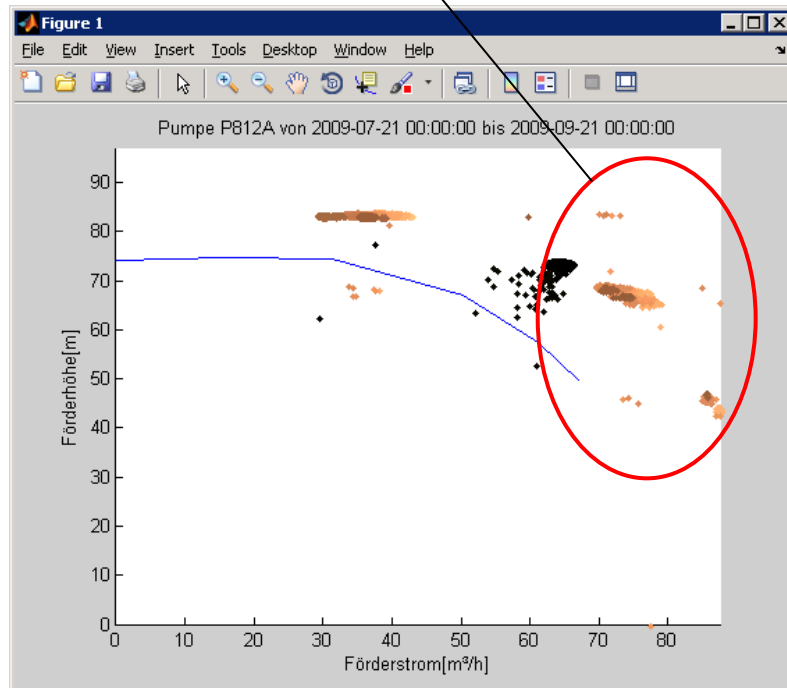
Auffälligkeiten in Messreihen

- Pumpe wird meistens in 2 Betriebsbereichen gefahren (abh. ob Verladung aktiv)
- Generell erhöhte/hohe Schwingungswerte
- Bereich rechts der Kennlinie ist schadensrelevant

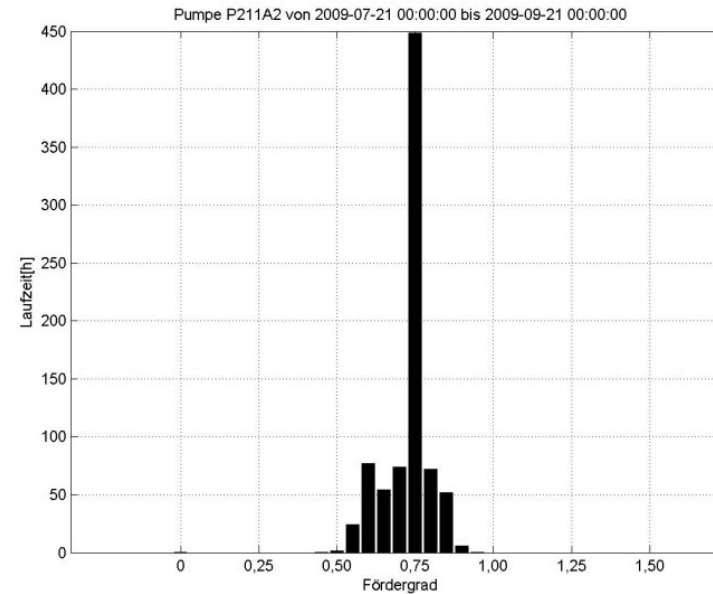
Betriebsstundenverteilung vs. Fördergrad

- Pumpe wird im bestimmungsgemäßen Betrieb gefahren

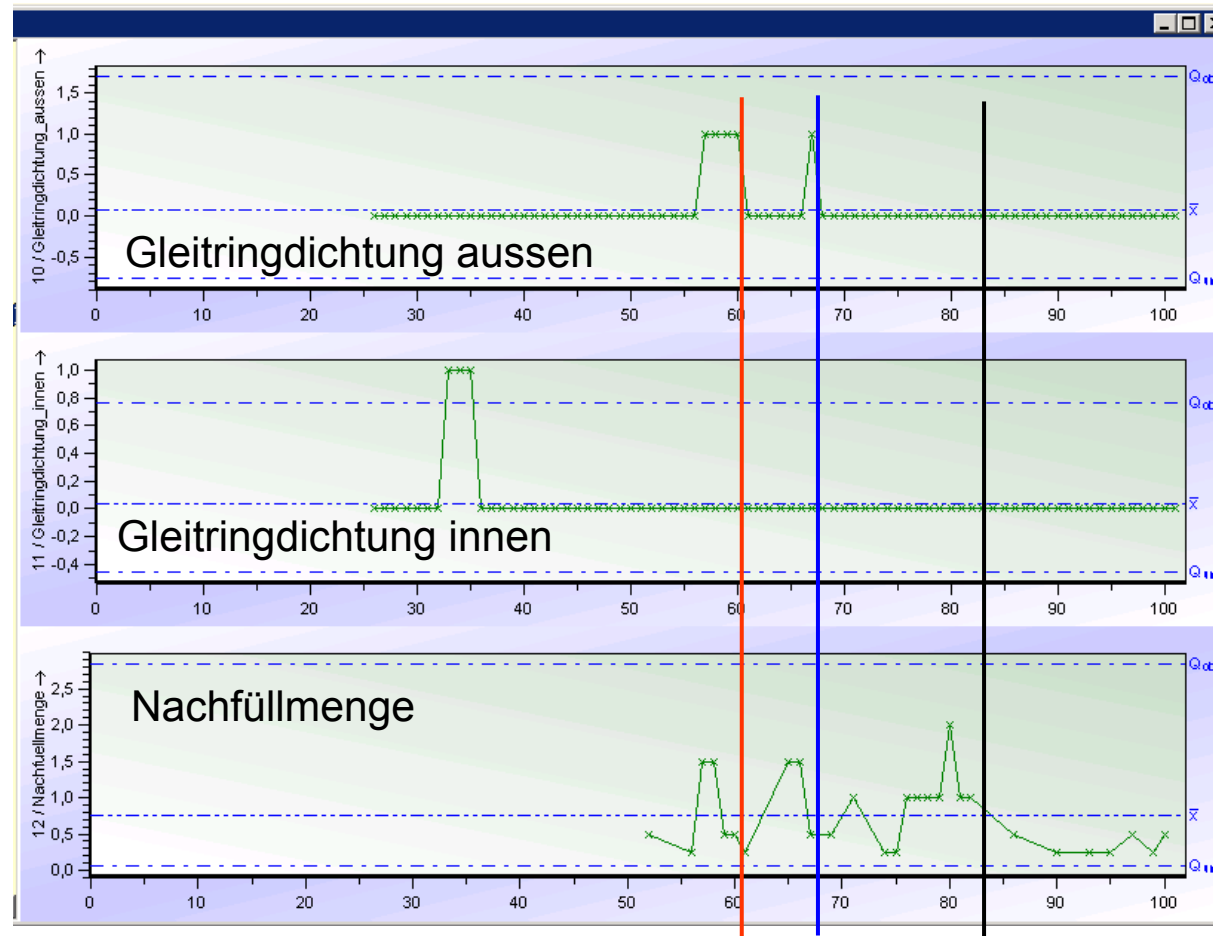
- Gemeldete Ausfälle
 - (20.04.), 24.08., 08.09. und 14.10.

P2230A CPK 25-160 gemeldeter Werkstattaufenthalt (GLRD-Schaden nach mehrfachen Anfahrversuchen)

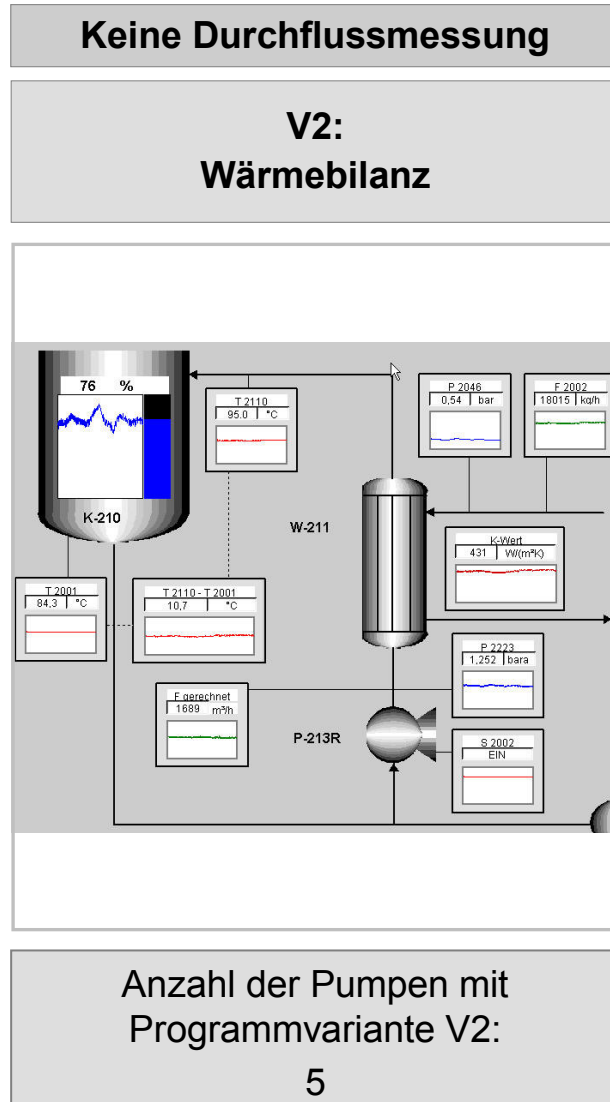
V2: Durchflussberechnung über Wärmebilanz

Wärmebilanz:

$$\dot{Q}_{\text{Dampf}} \approx \dot{m}_{\text{Dampf}} \times \Delta h_v$$

$$\dot{Q}_{\text{Wälz}} \approx \dot{m}_{\text{Wälz}} \times c_p \times \Delta \vartheta$$

$$\Leftrightarrow \dot{m}_{\text{Wälz}} \approx \frac{(\dot{m}_{\text{Dampf}} \times \Delta h_v)}{(c_p \times \Delta \vartheta)}$$
